電波環境協議会による「医用テレメータの電波管理実践ガイド」  
(令和7年6月) について

# 医用テレメータの 電波管理実践ガイド

Practical guide for radio wave  
management of  
medical telemetry devices

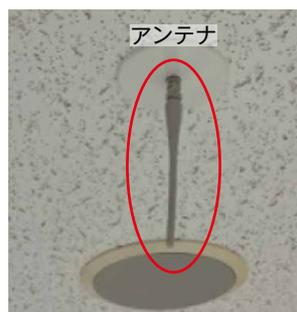
《図2》天井下方向の設置例

- 増設するアンテナは病室中央付近の天井への設置を推奨する《図2、図3》
- 増設するアンテナを天井裏に設置する場合は、アンテナ付近に点検口を設ける

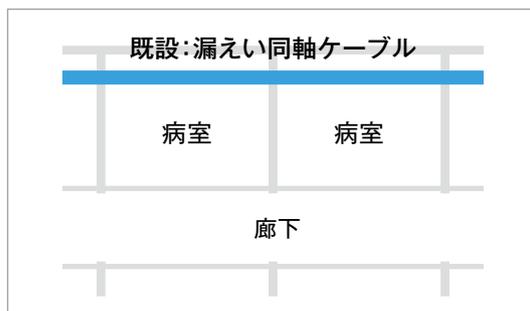
《図5》対策前のアンテナ位置

アンテナ設置位置

- ▶病室内天井裏に漏えい同軸ケーブルが設置

**[対策前]** 病室天井裏に漏えい同軸ケーブルを展張し、電波強度は高かった。頻度は低い  
が電波切れが発生していた

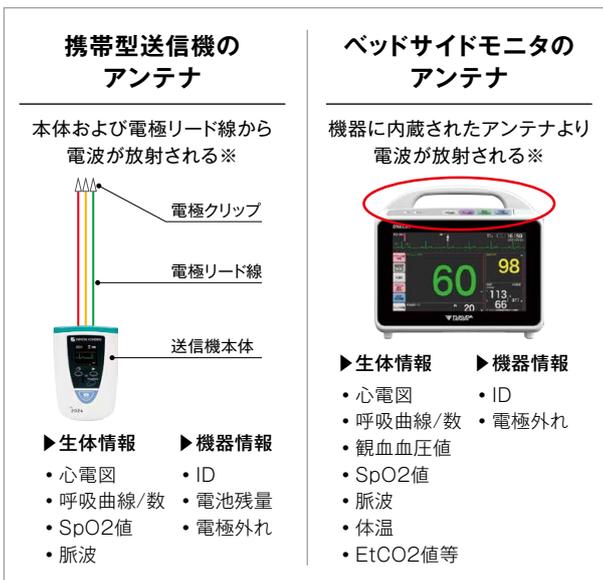
《付図1-2》送信機の構成と生体情報について  
※機種により異なる

患者の生体情報を電波で送信するための送信機は携帯型と据置型（ベッドサイドモニタ）がある《付図1-2》。

- ① 周波数・チャンネル数： 420MHz帯～440MHz帯内の480チャンネル(6バンドに区分け)が割り当てられている。6バンドのうちバンド3は、テレメータ・テレコントロールと共用しているため、極力使用を避けるなど注意が必要。
- ② 無線局種別・送信出力：「特定小電力無線局」(免許不要局)・1mW以下(A、B、C、D型)
- ③ 送信機構成： 本体及び電極リード線から電波が放射される《付図1-2》
- ④ 受信アンテナ方式及び構成

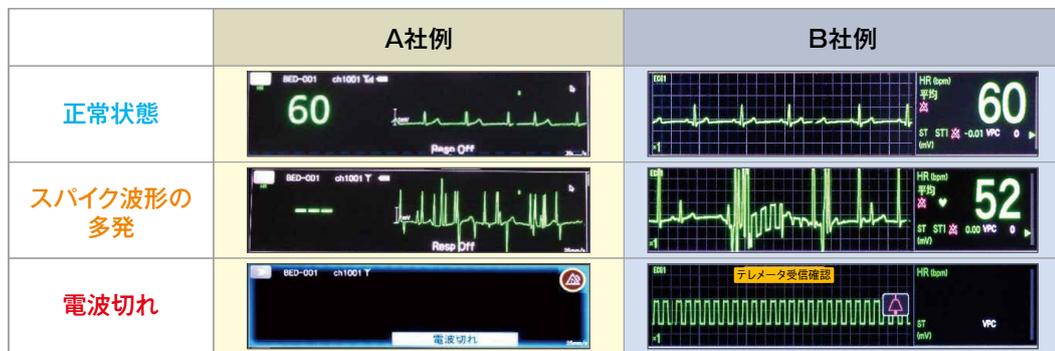
《付図3-2》 セントラルモニタ波形例 ※機種や電波の状態により表示が異なる

- ① セントラルモニタの通常動作状態から、電波切れ、スパイク波形の多発の有無を確認する《付図3-2》  
簡易スペアナ機能があるセントラルモニタでは受信レベル《付図3-3》を確認する
  - ・ 不感エリア対策の指標として、30dB以上<sup>※1</sup>のC/N<sup>※2</sup>を確保することが重要
  - ・ 医用テレメータの電波は、時間的に変動する場合がある
  - ・ ヒアリングにおいて発覚した不感エリアでは、1週間程度繰り返し調査を行うことを推奨する  
また、時間帯を変えて行い不感エリアの発生の傾向についても確認する
- ② 調査結果の記録《付表3-1》に基づく不感エリアマップ《付図3-4》を作成する
  - ・ 定期的（1回/年など）に調査を行い、不感エリアの拡大の有無を確認していくことが重要  
不感エリアが発生／拡大している場合には、要因の究明を行い、適切な対策を行う必要がある

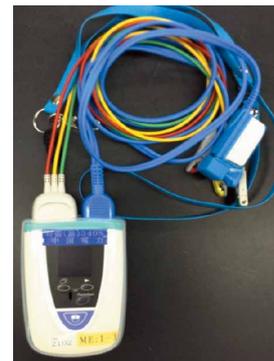
※1: リード線が丸まっていないか

- 患者が使用しているチャンネルを確認する
- 患者の場所を確認する（在室かどうか）
- トイレに行っていないかなど
- 患者が電波の届きにくいところへ行っていないか  
（事前に不感エリアを把握している場合）
- 送信機の電源が入っているか
- 送信機の電池残量は十分か
- 送信機の表示が正常か
- アンテナとしてリード線を使用している場合、リード線が丸まっていないか<sup>※1</sup>
- 送信機、リード線が患者の身体の下になっていないか<sup>※2</sup>
- 送信機を交換して改善するか
- セントラルモニタのチャンネルは送信機と同じになっているか

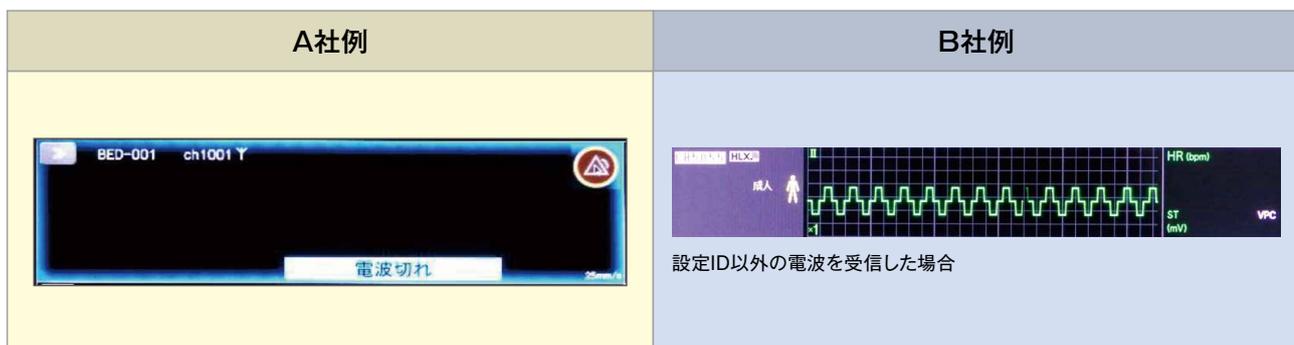
《付図4-6》 IDが異なる場合のセントラルモニタ表示例 ※機種や電波の状態により表示が異なる

- 遮へいがないと1km以上離れた医療機関で使用されている送信機からの電波を受信することがある《付図4-5》
- 特に高層階の病棟では混信の可能性が高い
- 他施設の送信機とチャネルが重なった場合、自施設のセントラルモニタの同じ受信チャネルに他施設の送信機からの波形が表示される可能性がある
- 近隣の医療機関と同一の無線チャネルを使用しないように調整する、もしくはID機能(グループIDもしくはホスピタルID)を活用して、他施設から到来する信号を誤って受信表示しなくなるようにする《付図4-6》

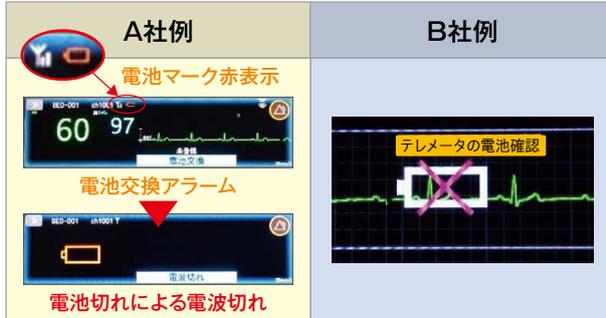
《付図4-7》 セントラルモニタ表示例(電池切れ)  
※機種や電波の状態により表示が異なる

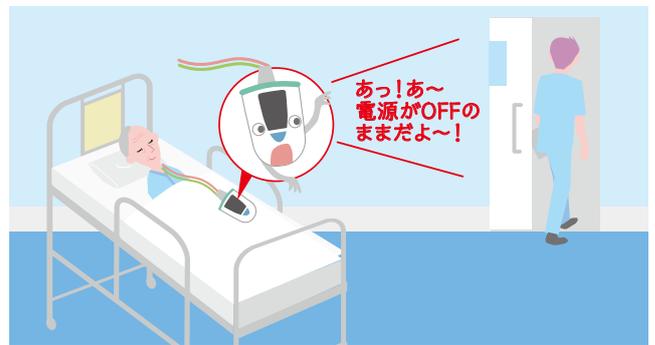
《付図4-8》 電源入れ忘れイメージ図

- セントラルモニタ・送信機の表示で確認する
- 「電池切れ」「電池電圧低下」「電池交換」などが表示された場合は電池交換を実施する
- 電池交換後に電源入れ忘れに注意する
- 電池交換後にセントラルモニタで正常に動作していることを確認する

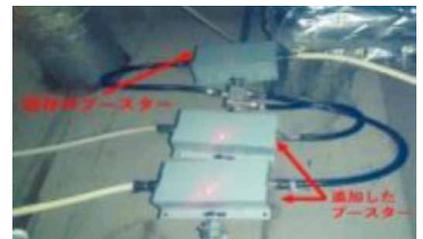
天井裏設置例

[ブースタ設置イメージ]
